ABSTRACT**Hensyntagen til æstetik og funktion ved valg af dentale keramer**

**Dentale keramer –
Æstetik og klinisk
anvendelse**

Dental ceramics – Aesthetics and clinical use

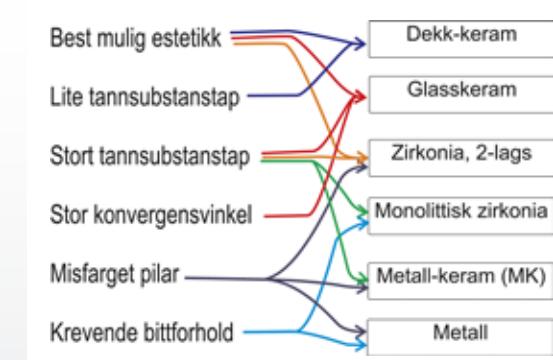
Fig. 1. Oversigt over faktorer som påvirker materialevalget ved enkelttandsrestaurering med krone.

Fig. 1. A flow chart showing different factors affecting the choice of material in single crown restorations.

Dentale keramer i kroner og broer bliver utsat for både tryk- og trækkræfter. Keramer er mest følsomme for trækbelastning, og for at undgå frakter bør man så vidt muligt minimere dette. Det endelige valg af materiale må baseres på en grundig anamnese og en kortlægning af patientens ønsker og behov. Hvis patienten har meget høje æstetiske krav, vil man som regel acceptere anvendelse af mekanisk svagere materialer. Andre patienter kan acceptere farveafvigelser eller mangel på naturlig transluscens, så længe restaureringerne giver god tyggefunktion og holdbarhed (Fig. 1).

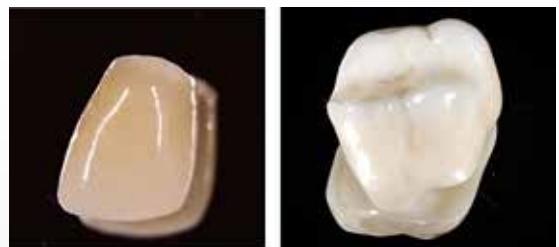
Fig. 3. To typer zirkoniakroner med forskellig æstetik. En tolagskrone med æstetisk dækkeram til venstre og en monolitisk zirkoniakrone uden dækkeram til højre. Kronen til højre er kun glaseret i synlige partier for bedre æstetik.

Fig. 3. Two types of zirconia crowns with different appearances. A bi-layered zirconia core crown covered with veneer ceramic to the left and a monolithic zirconia crown (full-contour) to the right. The monolithic zirconia crown is glazed in visible areas for an improved aesthetic appearance.

løsningen (Fig. 3) (11). I enkelte tilfælde kan det være hensigtsmæssigt at benytte mange forskellige typer kroner for at opnå et godt resultat (Fig. 4).

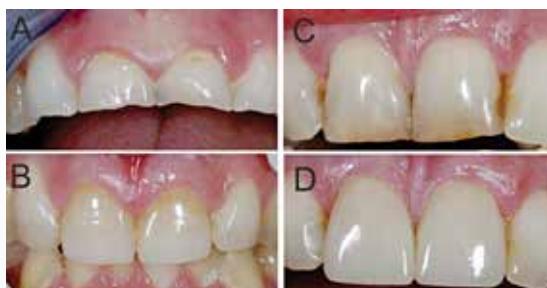
Fig. 2. To patienter behandlet med adhæsivretinerede restaureringer på forskellig indikation. Patient med ætse-skader i overkæbefronten før (A) og efter (B) behandling med adhæsivretinerede skalkroner. Skaderne på lateraler og hjørnetænder er bygget op med komposit. Patient med misfarvninger på centralerne (C) er restaureret med facader (D).

Fig. 2. Two patients treated with adhesively retained veneer ceramics. Patient with erosion damages (A) is restored with circumferential veneer crowns on both upper centrals (B). The damages on the laterals and canines are restored with composite resin. Patient with discolorations on central incisors (C) is restored with buccal veneers (D).

Fortænder med små skader eller afvigelser i form eller farve, som ikke kan erstattes tilfredsstillende med komposit, kan med fordel restaureres med tynde facader eller skalkroner i dækkeram, som bondes fast til den preparerede overflade (Fig. 2).

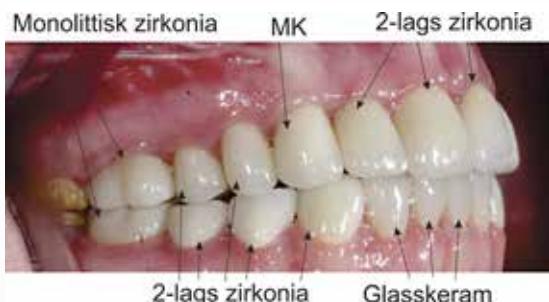
Fig. 4. En patient med stærkt destruerede tænder på grund af amelogenesis imperfecta er restaureret med 24 enkeltkroner. I overkæbefronten er der valgt translucent zirkonia som kernemateriale for tolagskroner. I underkæbefronten var tændene mindre skadet, så disse er restaureret med adhæsivretineret glaskeram (e-max). Hjørnetænderne i overkæben var stærkt destruerede og havde meget lidt tilbageværende emalje. Disse blev restaureret med MK-kroner for at få tilstrækkelig styrke og retention. Præmolarerne er restaureret med tolags zirkoniakroner i traditionel hårdtmaskineret zirkonia (Denzir). Førstemolarer er restaureret med monolitisk blødtmaskineret zirkonia for at minimere behovet for beslibning (Bru-Zir). Anden præmolar er ubehandlet og viser udseendet på patientens tænder før behandling.

Fig. 4. Patient with severely damaged teeth due to the condition amelogenesis imperfecta has been treated with 24 single crowns. Several different materials have been used in order to obtain optimal aesthetics and functioning for all teeth. On the upper incisors and all premolars bi-layered zirconia crowns were used. On the lower incisors, glass-ceramics were used because these teeth were less damaged and discolored than in the upper jaw. All first molars were restored with monolithic zirconia crowns. Second premolars are untreated and show how all teeth were before treatment.

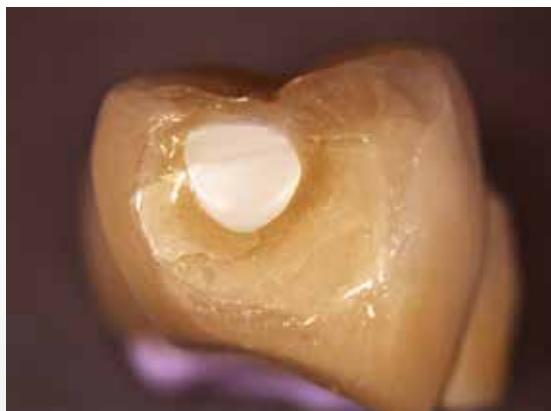
Fig. 5. Eksempel på en zirkoniabro som er fraktureret under funktion. Det er åbenbart, at bindeleddet er underdimensioneret for en bro i sidesegmentet.

Fig. 5. Example of a zirconia-based fixed partial denture broken in two pieces during clinical function. The connector size is much smaller than the recommendations for restorations in the lateral segments.

korrekt nedkølingshastighed under påbrænding. Desværre er der stadig kun få af den slags undersøgelser, og de har kort opfølgingstid. Zirkoniabaserede broer, som er totalfraktureret, viser som regel, at bindeleddene har været underdimensioneret (Fig. 5) (13). Det er endnu ikke afklaret, hvor lange broer det er forsvarligt at lave, eller om man kan lave buede helkeramiske broer.

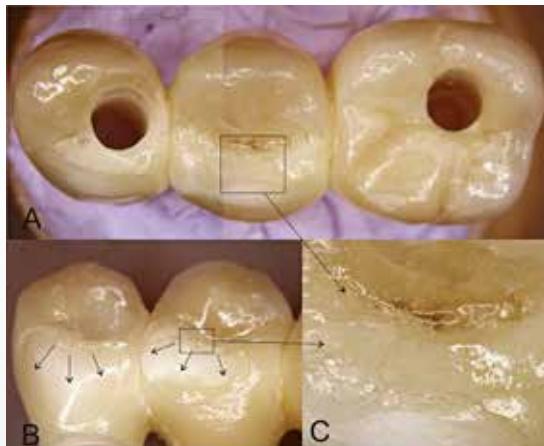
Fig. 6. Eksempel på en implantatbro, hvor der er affrakturet mange større eller mindre stykker af dækkeramet, set okklusalt fra (A) og set palatinalt fra (B). Frakturanalyser viser, at bruddet er startet ved områder med traumatisk okklusion, eller hvor okklusionen er justeret uden efterpolering (C). C) Området på okklusualfladen angivet med sorte bokse i A og B.

Fig. 6. Multiple chippings on an implant retained zirconia fixed partial denture. A) Occlusal view, B) palatal view. C) Area of the occlusal surface in the region of the black boxes in image A and B. Fractographic analyses reveal that fracture origin is in regions of traumatic occlusion or where adjustments have been performed without re-polishing.

Analyser af kroner og broer, som er fraktureret under brug, viser, at det er kronekanten, som er det svageste punkt, når det drejer sig om totalfraktur, men at chipping starter okklusalt (14-18). Chipping starter som regel ved en skade i dækkeramet (14,19). Skaden kan være opstået på grund af traumatisk okklusion eller beslibning uden tilstrækkelig efterpolering (Fig. 6). Hvis der opstår trækspændinger i kronekanten, vil dette kunne føre til totalfraktur og tab af kronen. Især tynde eller defekte kronekanter vil øge frakturrisikoen. Det er påvist, at man kan opnå højere styrke ved at udjævne kronekanterne, ved at undgå store niveauforskelle på præparationsgrænserne samt ved at

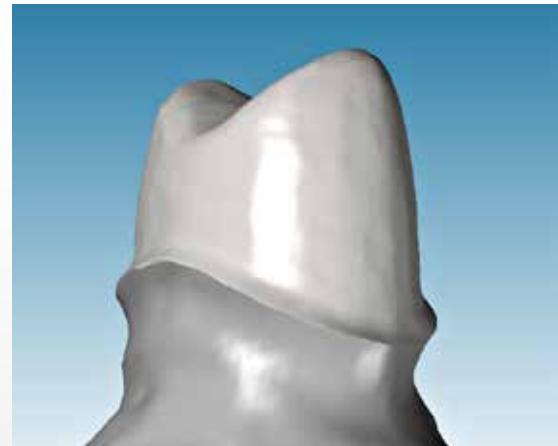
Fig. 7. Eksempel på en præmolarpræparation med en moderat konkavpræparation (chamfer) for en tolags zirkoniakrone. Præparationsgrænsen er jævn og uden store niveauforskelle i kronehøjden.

Fig. 7. Typical preparation design for a bi-layered zirconia crown. A moderately deep chamfer gives room for both zirconia core and a layer of aesthetic veneering ceramic. The finish line is smooth and there are no abrupt changes in the crown wall height.

Overfladisk konkavpræparation er velegnet ved amorf dækkeramer og monolitiske zirkoniakroner, mens en moderat konkavpræparation bør foretrækkes ved forstærkede keramer og tolags zirkoniakroner (Fig. 7). Konkavpræparation kan eventuelt gøres dybere i synlige områder end approksimalt og oralt for at varetage både æstetik og biologi på bedst mulig måde. Kronekanten bør være så jævn og glat som muligt for at hindre, at ujævheder giver anledning til stresskoncentrationer.

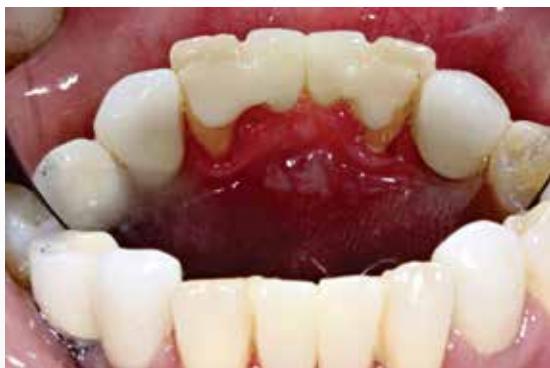
Fig. 8. To ætsbroer af zirkonia retineret på henholdsvis 2- og -2 på grund af agenesier (set i spejl). Billedet er taget ved kontrol 18 måneder efter cementering. Patienten har dannet tandsten på bropilletænderne, men er ellers meget tilfreds med både æstetik og funktion. Tidligere ætsbroer i metal er gået løs mange gange; men disse var fremstillet i et stykke og ikke som to separate broer.

Fig. 8. Two adhesively cemented two-unit zirconia restorations fixed to lingual surfaces of tooth number 32 and 42 respectively (mirror view). The patient is very satisfied although there is a build-up of calculus on the supporting teeth. Several previous metal-based restorations have been unsuccessful due to loss of retention. These were, however, made as a single four-unit restoration.

Bonding af zirkonia har længe været omdiskuteret; men meget tyder på, at dette er opnåeligt også klinisk (27). Ved behov for adhæsiv effekt af cementen, fx ved begrænset retentionsareal, må kronen forbehandles med let sandblæsning med 2,5 bars tryk og Al₂O₃ partikler på 50 µm (27). Den bør ikke vaskes med fosforholdige syrer, eftersom fosfor fra ætsegelen kan tiltrækkes af zirkoniaoverfladen og dermed hindre kemisk binding til monomerer i cementen. Restaureringen kan rengøres med absolut alkohol efter sandblæsning, helst i ultralydsbad i tre minutter. Adhæsivcementen bør ifølge flere indeholde MDP monomer (10-methakryloyloxydecyl-dihydrogenfosfat) for at opnå kemisk binding mellem resin og zirkonia (28). Tidligere var der kun et cementsystem, som indeholdt MDP (PanaviaTM); men nu har mange forskellige resincementer større eller mindre mængder af denne monomer. Der er flere publikationer, som tyder på, at den kemiske binding mellem tand, resin og zirkonia giver tilstrækkelig retention til cementering af ætsbroer i zirkonia (Fig. 8) (27,29,30).
