Adhæsion til eroderet tandsubstans

Tandlægebladet 2024;128:744-7

Denne kasuistik vil diskutere anvendelsen af diverse adhæsionsstrategier i forbindelse med restaurering af eroderede tandoverflader.

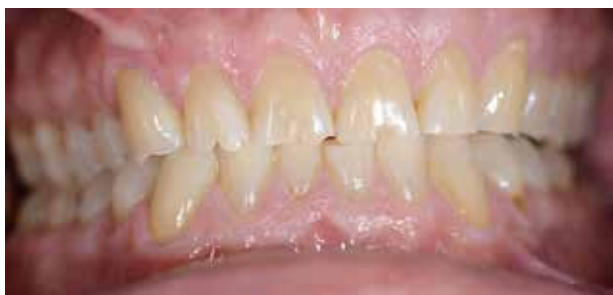
Præoperativ status

Fig. 1. 40-årig sund og rask mand møder bekymret for sine slidte tænder. Klinisk ses frakturer og substansstab langs incisalkanterne på overkæbetænderne.

Fig. 1. A 40-year-old healthy man is concerned for his worn teeth. Clinically, fractures and loss of tooth substance are observed at the incisal edge of the upper front teeth.

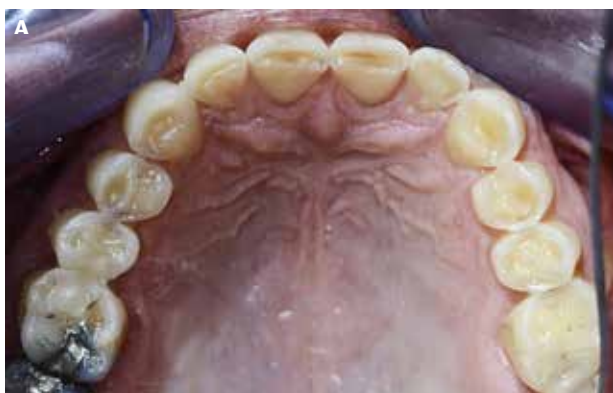
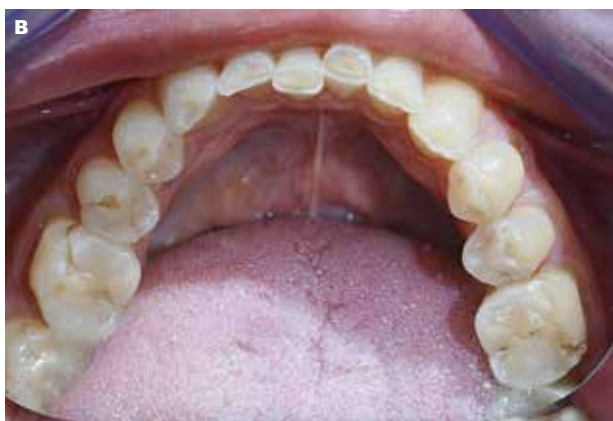
Okklusalt billede af A) over- og B) underkæbe

Fig. 2. Klinisk ses tydelig slidage ind i dentinen på samtlige tænder fra 6'er til 6'er i begge kæber.

Fig. 2. Clinically, extensive wear into the dentin of all teeth in both jaws is observed.

Klinisk undersøgelse viste et tandsæt med enkelte restaureringer, men med slitagedefekter okklusalt/incisalt på samtlige tænder fra 6'er til 6'er i over- og underkæbe (Fig. 2). Defekterne strakte sig tydeligt ind i dentinen. Baseret på anamnesen og de kliniske fund blev erosion set som hovedårsagen til tandsliddet, mens attrition formodedes at være en medvirkende faktor.

Grundet betydeligt tab af emalje, blotlagt dentin, hypersensitivitet samt nedsat funktion og æstetik blev der planlagt en restaurativ behandling med komposit uden ændring af den ▶

okklusal-vertikale dimension. De afficerede dentinoverflader blev ridset i overfladen med en grov diamant, men derudover blev der ikke foretaget nogen form for kavitetspræparation, da intentionen var at gennemføre en minimalt invasiv behandlingstilgang. Kofferdam blev anlagt i hvert arbejdsfelt (Fig. 3) og adhæsivet påført med en æts-og-skyl-strategi (ætsning af emalje og dentin, primer, adhæsiv). Derefter blev tænderne bygget op med en mikrohybrid komposit for at genskabe tandens naturlige form (Fig. 4). I underkæbefronten blev der kun lagt et tyndt lag med komposit pga. pladsmangel. Efter omhyggelig pudsnings og polering havde patienten okklusion på samtlige tænder og var tilfreds med både funktion og æstetik.

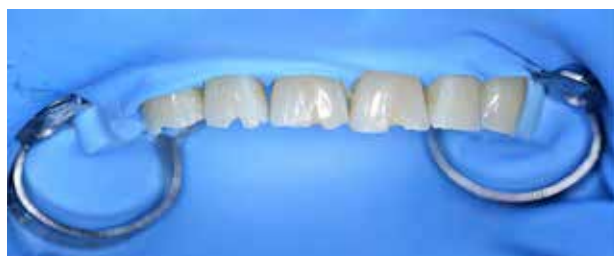
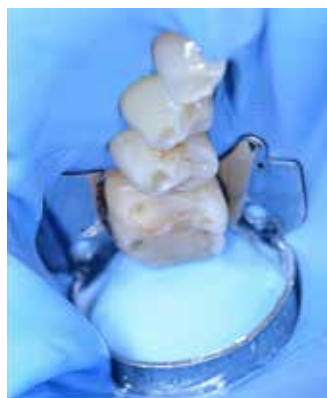
Fugtighedskontrol

Fig. 3. Kofferdam blev anlagt sektionvis for at opnå god fugtighedskontrol.

Fig. 3. Rubber dam was applied section wise to achieve appropriate moisture control.

Restaurering af et slidt tandsæt ved hjælp af adhæsiv teknik og direkte komposit er tidkrævende og teknisk udfordrende. Det kræver gode procedurer at opretholde en nødvendig og god intraoral fugtighedskontrol over længere tid. Anvendelse af kofferdam er i disse tilfælde et godt hjælpemiddel, som giver god isolation af arbejdsfeltet. Ulemperne er, at operatøren mister overblikket over hele tandsættet og ikke er i stand til at kontrollere okklusion og relation til andre tænder undervejs i behandlingen. Løsningen kan da være at montere kofferdamdugen og restaurere tænder sektionvis med kontrol af relationer indimellem (Fig. 3).

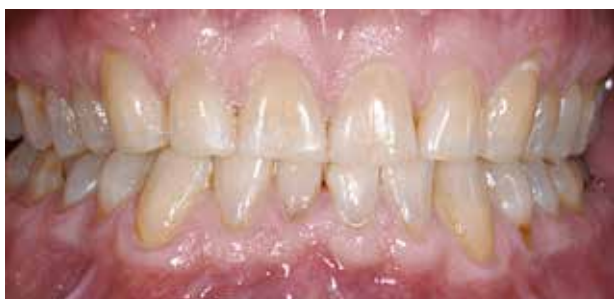
Postoperativ status

Fig. 4. Færdigrestaurerede tænder med komposit.

Fig. 4. Final restored teeth with composite.
