ABSTRACT

Kompositfyldninger i udkanten af indikationsområdet

TORGILS LÆGREID, førsteamanuensis, tandlæge, ph.d., Institutt for klinisk odontologi, Universitetet i Bergen

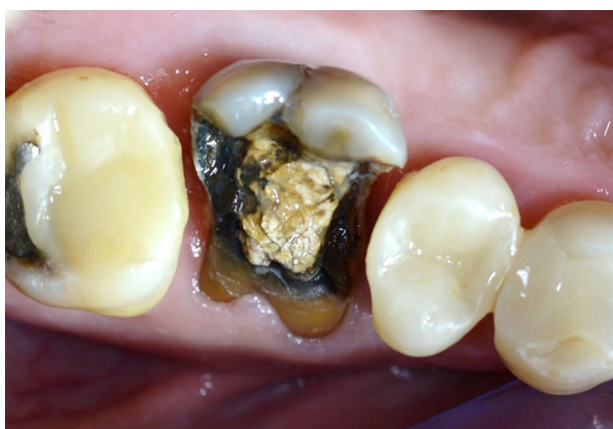
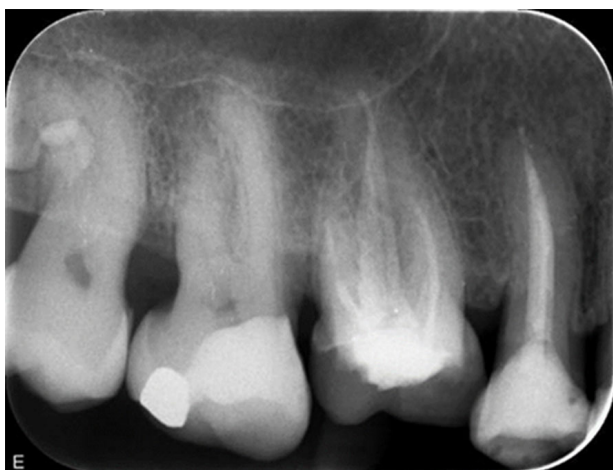
Præoperativ status

En 65 år gammel patient henvendte sig på grund af en mistet stor amalgamopbygning i 6+, som tidligere var rodfuldt (Fig. 1). Patienten havde ingen symptomer. Røntgen viste til dels insufficente og korte rodfyldninger; men der var ingen synlig periapikal sygdom. Klinisk kunne man se en intakt palatinal del af tanden, mens resten af kronen manglede. Der lå et temporært fyldningsmateriale i pulpacavum, men det var uvist, om der havde været blotlagt guttaperka og lækage. Kavitetegrænserne lå supragingivalt, men involverede furkaturindgangen facialt. Der blev registreret parodontale pøcher på 4 mm mesialt og distalt.

Fig. 1 A, B. En sund og rask 65-årig mand henvendte sig på grund af tab af stor amalgamopbygning i 6+ (A). Tandens var asymptomatisk og tidligere rod fyldt. Ingen synlig periapikal patologi (B).

Fig. 1 A, B. A 65-year-old healthy man presented with a lost amalgam restoration in tooth #16 (A). The tooth was asymptomatic and previously root-filled. No visible apical pathology (B).

Forskellige behandlingsvalg blev diskuteret, og valget stod mellem kroneterapi eller direkte opbygning med komposit. Usikkerheden med en insuffisient rod fyldning og mulig lækage gjorde, at endodontisk revision måtte anbefales før eventuel stift og krone, mens en eventuel kompositrestaurering kunne planlægges uden endodontisk revision. Patienten var tilfreds med de store kompositrestaureringer, der tidligere var udført på nabotænderne, og ønskede af økonomiske og tidsmæssige årsager en tilsvarende behandling på 6+.

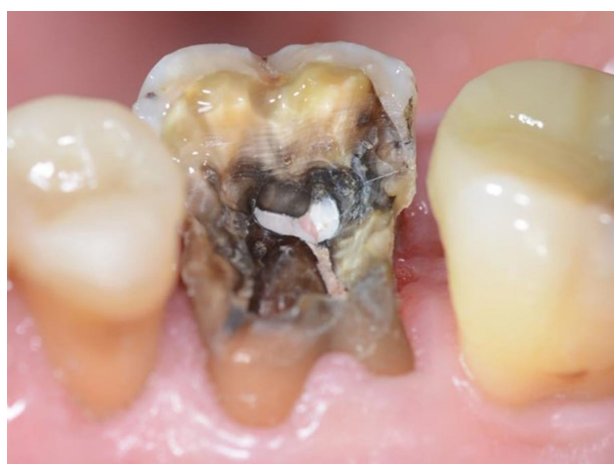
Færdigpræpareret tand

Fig. 2. Tydelig furkatur facielt vanskeliggjorde anvendelse af båndmatrix.
Fig. 2. The buccal bifurcation made the use of band matrix difficult.

Den temporære fyldning blev fjernet, men delvis efterladt i kanalindgangene. Misfarvet dentin og emalje blev præpareret, og den palatinale væg blev reduceret med 3 mm i højden (Fig. 2). Kaviteten var derefter klar til restaurering.

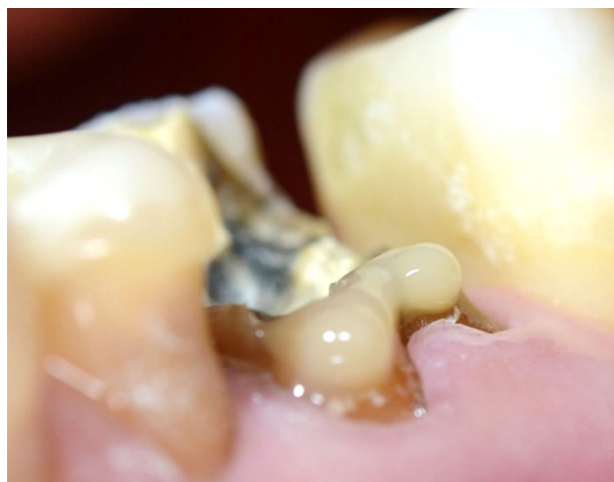
Retention af kofferdam

Fig. 3. To retentionspunkter appliceret på rodoverfladen facielt på hver sin side af furkaturen.

Fig. 3. Two retention points applied to the root surface buccally, on each side of the bifurcation.

Der blev etableret retention for kofferdam ved at bygge to små forhøjninger med flow-komposit efter ætsning og bonding af tandoverfladen facielt på hver side af furkaturen (Fig. 3). Kofferdam blev derpå appliceret med klammer på 7+.

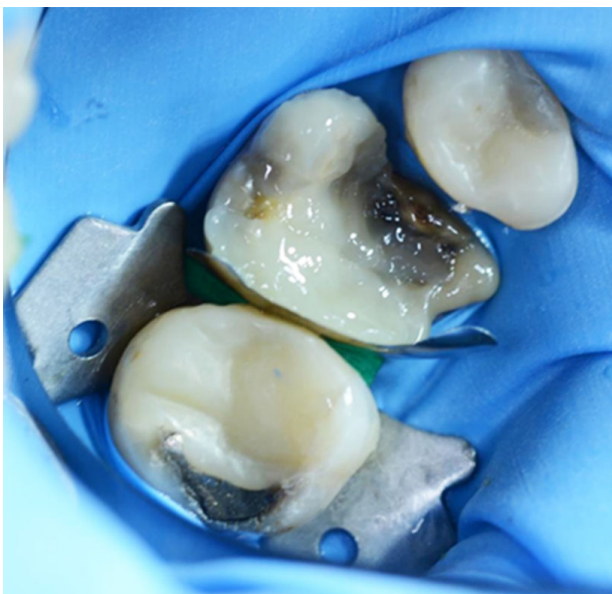
Opbygning af kompositrestaureringen

Fig. 4. Påmonteret kofferdam med retentions-elementer facialt på 6+. Restaureringen blev først bygget op distalt med sektionmatrix, derefter blev matricen flyttet mesialt og resten af fyldningen bygget op.

Fig. 4. Rubber dam with retention elements buccally on tooth #16. The restoration was first built up distally with a sectional matrix, then the matrix was moved mesially and the restoration finalized.

Opbygningen af restaureringen blev foretaget ved hjælp af sektionmatrixer. Først blev en matrice monteret distalt med kile, og den distale del af fyldningen blev bygget op (Fig. 4). Derefter blev sektionmatricen flyttet over på den mesiale del, så denne del af fyldningen kunne bygges op. Til slut blev matricen fjernet, og den faciale væg og den palatinale cusps-overdækning blev bygget op på fri hånd. For at reducere behovet for grovpolering blev den bedst mulige udformning af den okklusale anatomi tilstræbt før endelig lyshærdning. Retentionspunkterne blev fjernet ved polering af fyldningen (Fig. 5). Som adhæsiv blev et tretrins æts-og-skyl-system benyttet sammen med en mikrohybrid komposit.

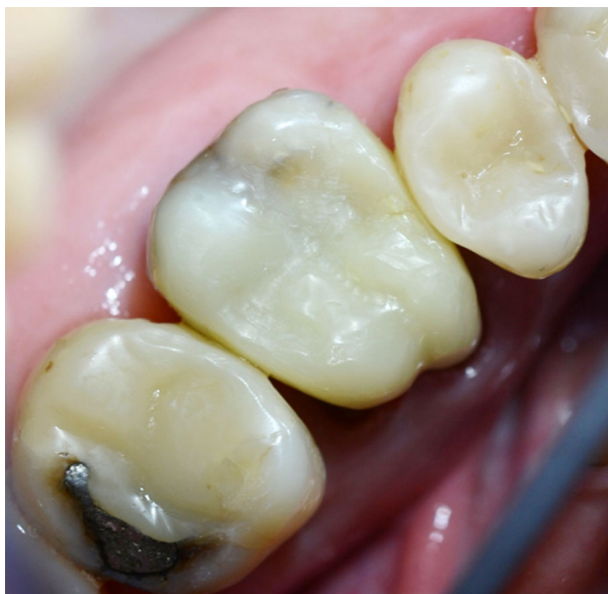
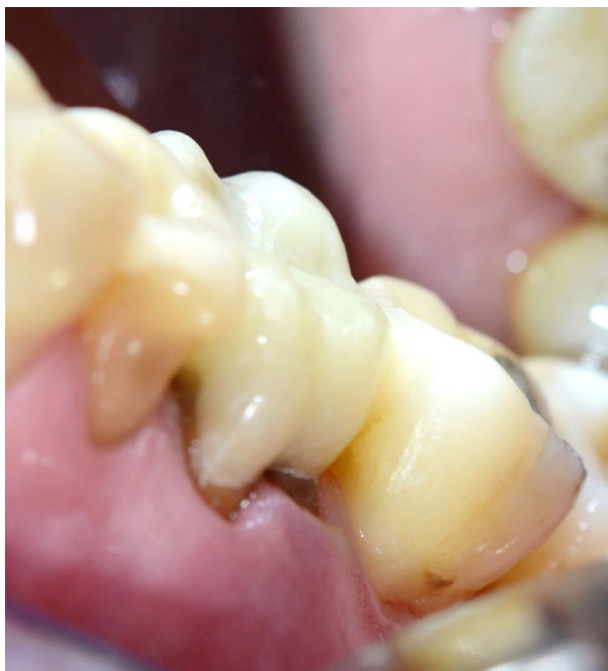
Færdigrestaureret 6+

Fig. 5 A, B. Set okklusalt (A) og facialt fra (B).

Fig. 5 A, B. Occlusal (A) and buccal views (B).
